瓦屋根のコーキングと緊結

まごひち瓦版

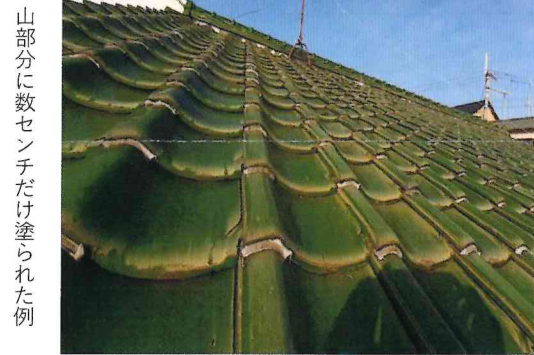
山部分に数センチだけ塗られた例

孫七では、屋根修理のご依頼を頂くと国家検定試験に合格した、かわらぶぎ技能士資格と、瓦屋根診断技士の資格を持つ熟練の技術者が現場調査に向かいます。その際に修理の必要箇所を撮影した上で、お客様にご提出する見積写真とお見積書を準備するのですが時折、コーキングが施されている現場の写真があります。「自然災害の際に瓦がズレないように」という意図は理解できますし、実際その目的に合った最小限のコーキング施工がされている屋根もあります。

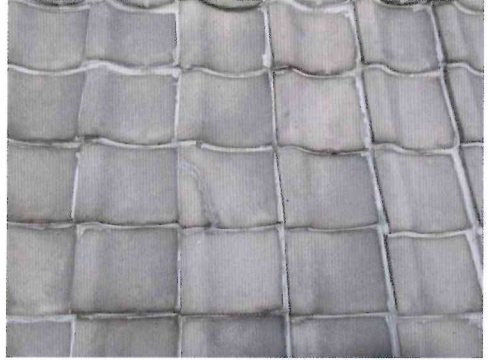
4 辺全て、もれなく塗られた例
この施工がされた屋根は、ほとんどの案件が中で雨漏りが起きています。

ですが根本的な修理である、瓦の浮き・ズレ・破損・漆喰の傷みを放置してこれでもかとばかりにコーキング剤だけが塗られていく場合など、落下予防には成り得ても雨漏りが止まることはあり得ません。知識のない施工者や業者が塞いではいけない箇所にもコーキング剤を塗ってしまった場合、瓦のズレたり破損した箇所から内に入り込んだ雨水は、流れ出る逃げ場を失ってしまい、雨漏りとなってしまいます。

本来なら、多少湿つても自然に吸湿・乾燥・換気が出る仕組みの瓦屋根ですが、不適切なコーキングで隙間を防がれている場合、入り込んだ雨水や結露は乾きにくく、屋根内部の湿気を高めます。

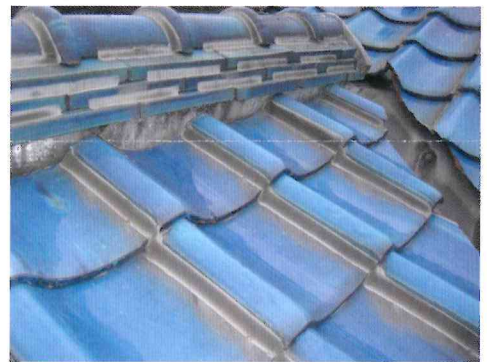
色々な瓦にしっかりと塗られた例

入り込んだ雨水や結露は雨漏りとして天井に滴るだけでなく、下地材や建材、を痛める原因にもなります。不必要なコーキング剤の塗り方は、いざ瓦修理が必要な時に瓦交換に手間や余分な費用がかかるのは言うまでもありません。

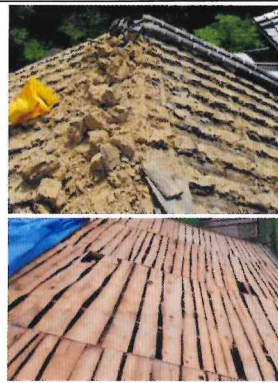
●初期の瓦屋根は、竹を編んだ下地の上に土・瓦が並べられたものであったようです。
●木材の加工技術が向上すると、下地は野地板を打ち付けたものに変わり、その上に土・瓦へと移行してきます。

※少しでも雨漏りを防ぐために、板の上に杉皮を敷く場合もあつたようです。
※合板や防水シートが普及してくると土の下にそれらが施工されるようになりました。

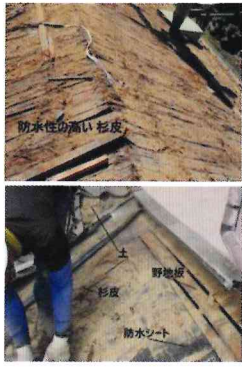
●葺き替時に現在もよく遭遇するのは、野地板・合板・防水シート、土・瓦。
瓦の形状改良が進み、棧木に引っ掛ける突起をもたせた形が出来たことで、引っ掛け工法による屋根葺きもありました。

●平成13年8月(2001年)からは、釘などで全ての瓦を棧木に緊結するガイドライン工法へと変わりました。
